# Wettlauf gegen das Wasser

**Kollisionen, Materialfehler, gelöste Schraubverbindungen, eigene Nachlässigkeit: Die Liste der Ursachen für Wassereintrich ist lang. Manchmal endet er tragisch, manchmal aber auch komisch – und fast immer lehrreich**

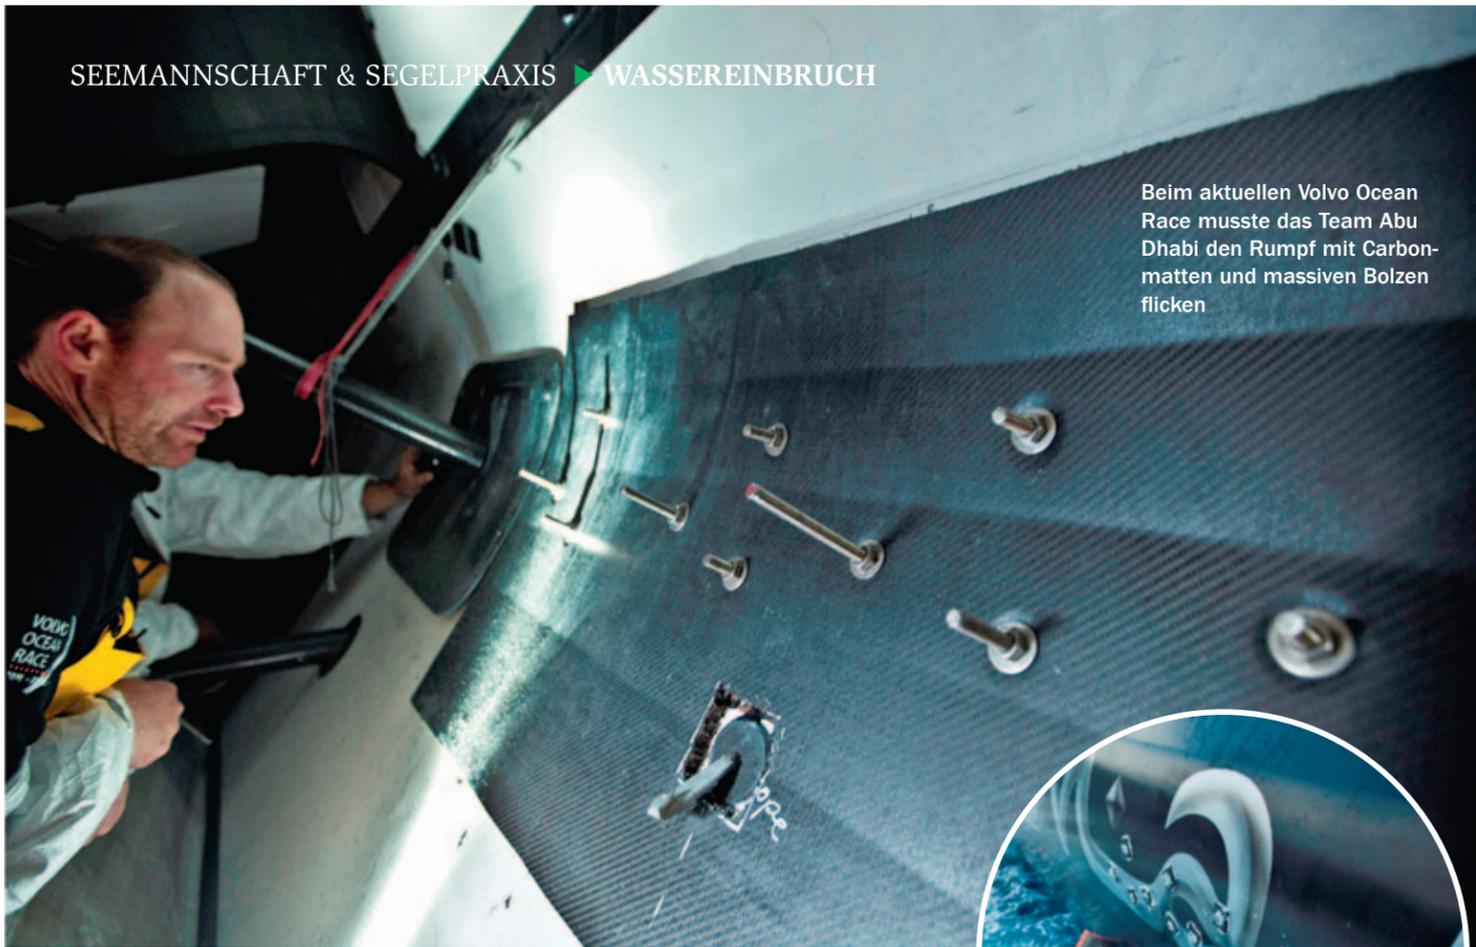
Beim aktuellen Volvo Ocean Race musste das Team Abu Dhabi den Rumpf mit Carbonmatten und massiven Bolzen flicken

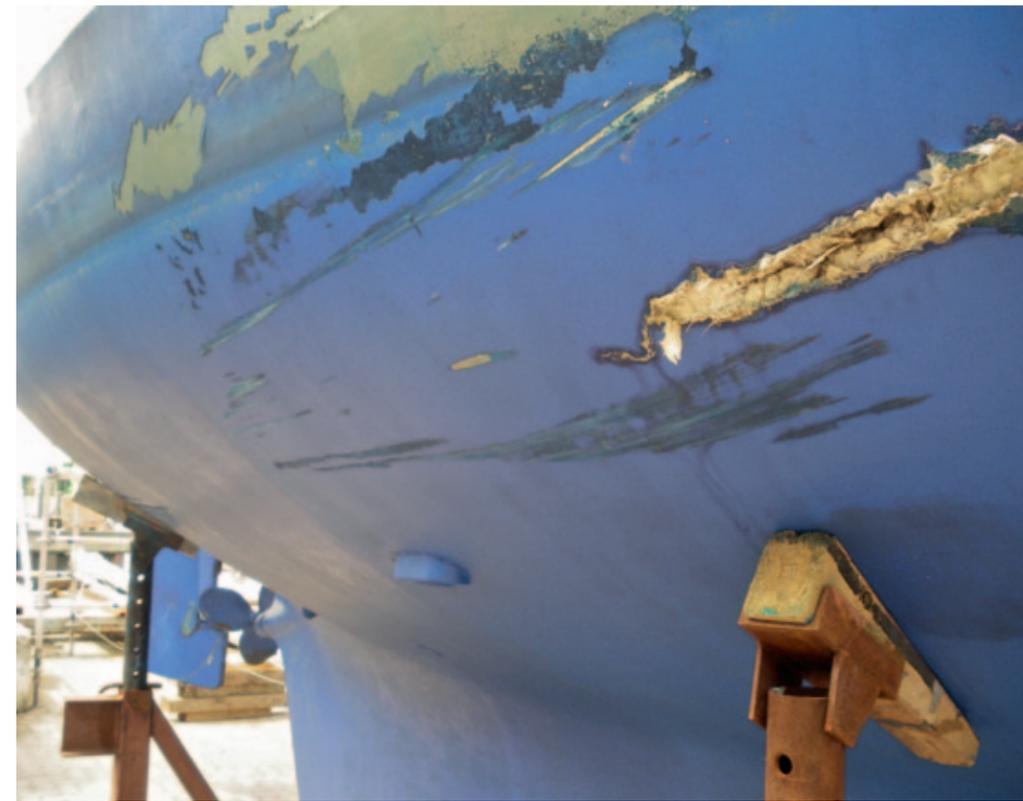
▲ Der treibende Container hat die Bordwand auf großer Länge beschädigt und das Laminat vollständig durchstoßen

Über diese Unfallart hat sich jeder Segler schon einmal Gedanken gemacht, niemand möchte diese Situation je erleben: In der Elbmündung kollidierte eine 39-Fuß-Yacht mit einem treibenden Container. Der Container streifte an der Bordwand vorbei und richtete beträchtlichen Schaden an.

Glücklicherweise hatte das Eignerpaar, das gerade zu einem Langzeittörn in nordische Gewässer aufgebrochen war, mit leistungsstarken Pumpen vorgesorgt. Standardlenzpumpen, wie sie in Serienyachten normalerweise eingebaut sind, werden erfahrungsgemäß schon mittleren Wassereinbrüchen nicht Herr. Mit diesem Wissen im Hinterkopf hatten die Eigner deutlich leistungsfähigere Pumpen eingebaut, die sie in die Lage versetzten, das Boot

noch so lange in schwimmfähigen Zustand zu halten, bis die Seenotretter mit einer noch stärkeren Pumpe vor Ort waren. Unter ständigem Pumpen konnte das Boot auf diesem Wege zu den nächst erreichbaren Krangurten einer Werft gebracht werden.

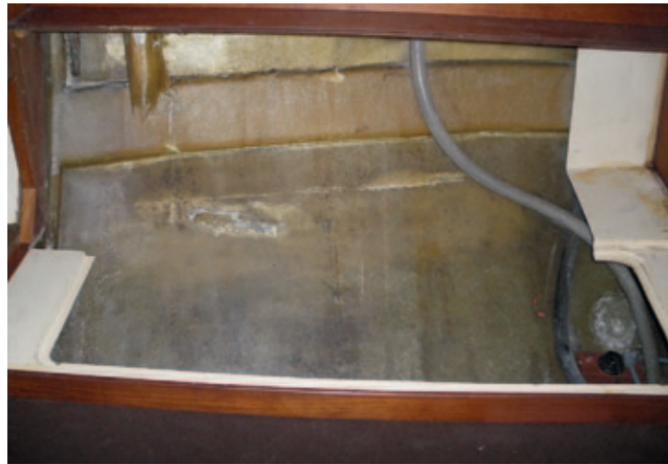
▲ Im Inneren der Yacht ist der Kratzer der Containerecke deutlich zu erkennen. Der Wassereinbruch war beträchtlich

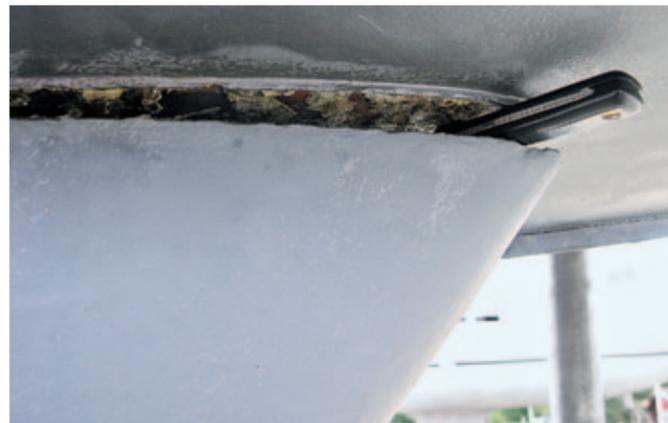
▲ Wenn die Yacht in voller Fahrt auf einen Stein fährt, gibt das Laminat im Kielbereich nach, und die Bolzen reißen heraus

Position zu checken, als es fürchterlich rumste. Wir waren mit voller Fahrt auf einen Stein gefahren. Nach dem ersten Schrecken brachten wir unsere Pumpe in Stellung. Wir haben eine flexible Elektropumpe, die wir jederzeit dorthin bringen können, wo das Wasser ist. Da wir „nur“ gegen den Felsen gefahren waren, kamen wir auch leicht wieder frei.

Schon bald merkten wir aber, dass unsere Pumpe zwar gegen den Wassereinbruch half, der Wasserspiegel dennoch langsam weiter stieg. Wir entschlossen uns daher, das Boot mit langsamer Fahrt auf den Sand vor der Insel zu bugsieren, um es vor dem Untergang zu bewahren. Um an die Lecksuche zu gehen, mussten wir die Bodenbretter teilweise abschrauben. Dabei ärgerte ich mich, dass dort verschiedene Schraubenarten (Kreuz und Schlitz) verwendet wurden. So etwas kostet in dem Moment nervenaufreibende Zeit. Bei einigen Bodenbrettern war die Mastverkleidung im Weg, die wir kurzerhand mit einem Beil zerschlugen, das wir das erste Mal in der Saison an Bord hatten.

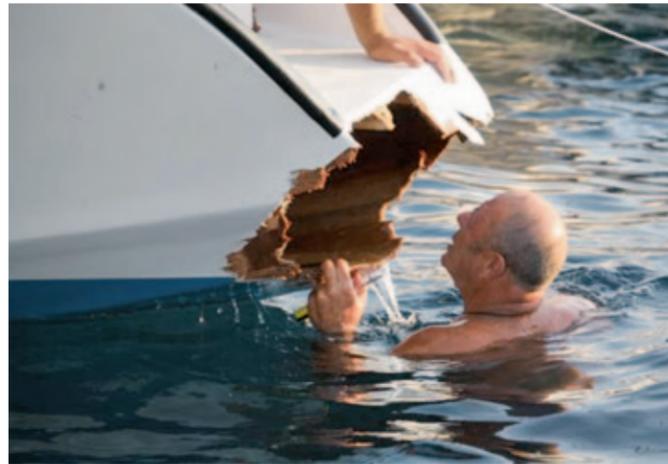
▲ Heck weg: Starker Schwell einer Fähre hat die Mooringleine brechen lassen und den Kat an die Pier geschlagen

Etwas ungläubig begutachtet der Eigner den Schaden an seinem Katamaran auf Sizilien. Eine Fähre hatte so starken Schwell verursacht, dass sich die Moo-

ringleine löste und der Kat an der Pier landete. Dass derartige Schäden nicht nur in den Mooring-Marinas des Mittelmeers passieren können, belegt ein Fall aus dem Jahr 2003: Damals hatte ein Seenotrettungskreuzer während einer Probefahrt Chaos im Kieler Sportboothafen ausgelöst. Mehr als 80 Yachten wurden dabei zum Teil schwer beschädigt.

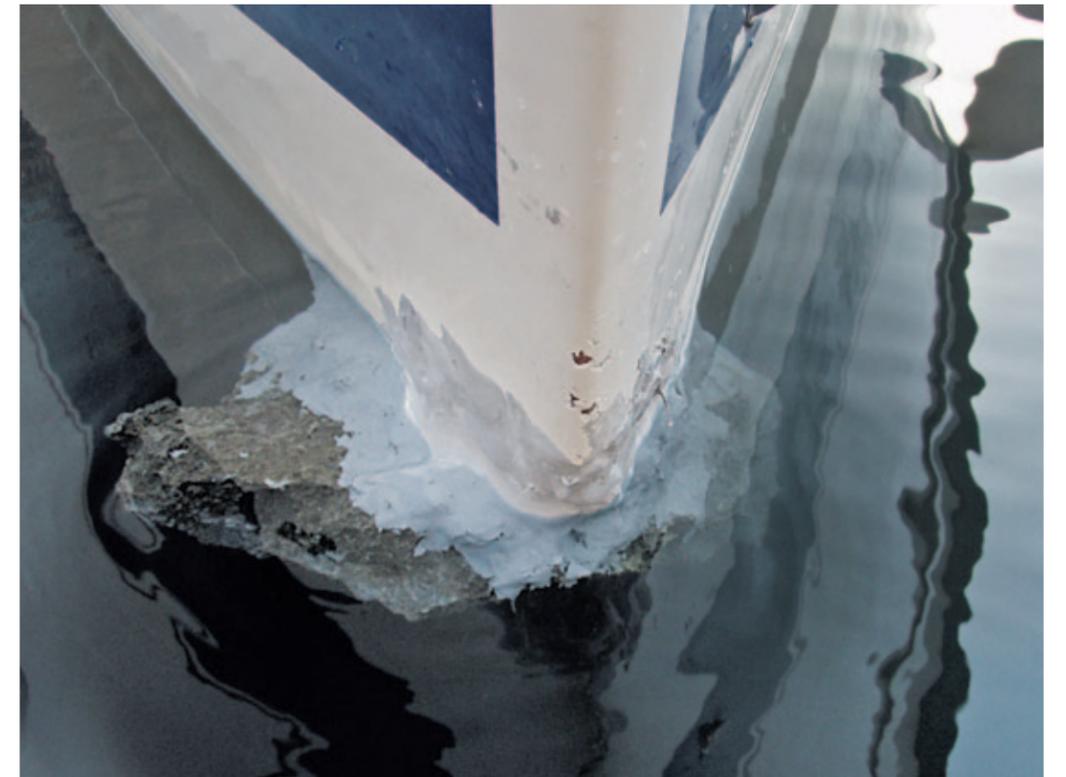
▲ Nach der Kollision mit einem Felsen brach dieser ab und wurde vorsorglich vom Eigner festlaminiert

Ein weiterer Fall aus dem Kuriositätenkabinett und gleichzeitig ein Beispiel für gut angewendete Improvisationskunst ist folgendes Ereignis: Unweit der griechischen Insel Simi lief eine Hunter Legend 450 auf einen Felsen, dessen Spitze abbrach und im Bug stecken blieb.

erst richtig zu entfalten, entschied man sich, das Loch inklusive Stein unter Wasser zuzulaminieren. Auf diese Weise schaffte es die Crew, das Boot mit eigener Kraft zur nächstgelegenen Werft zu bringen und vor dem Untergang zu retten.

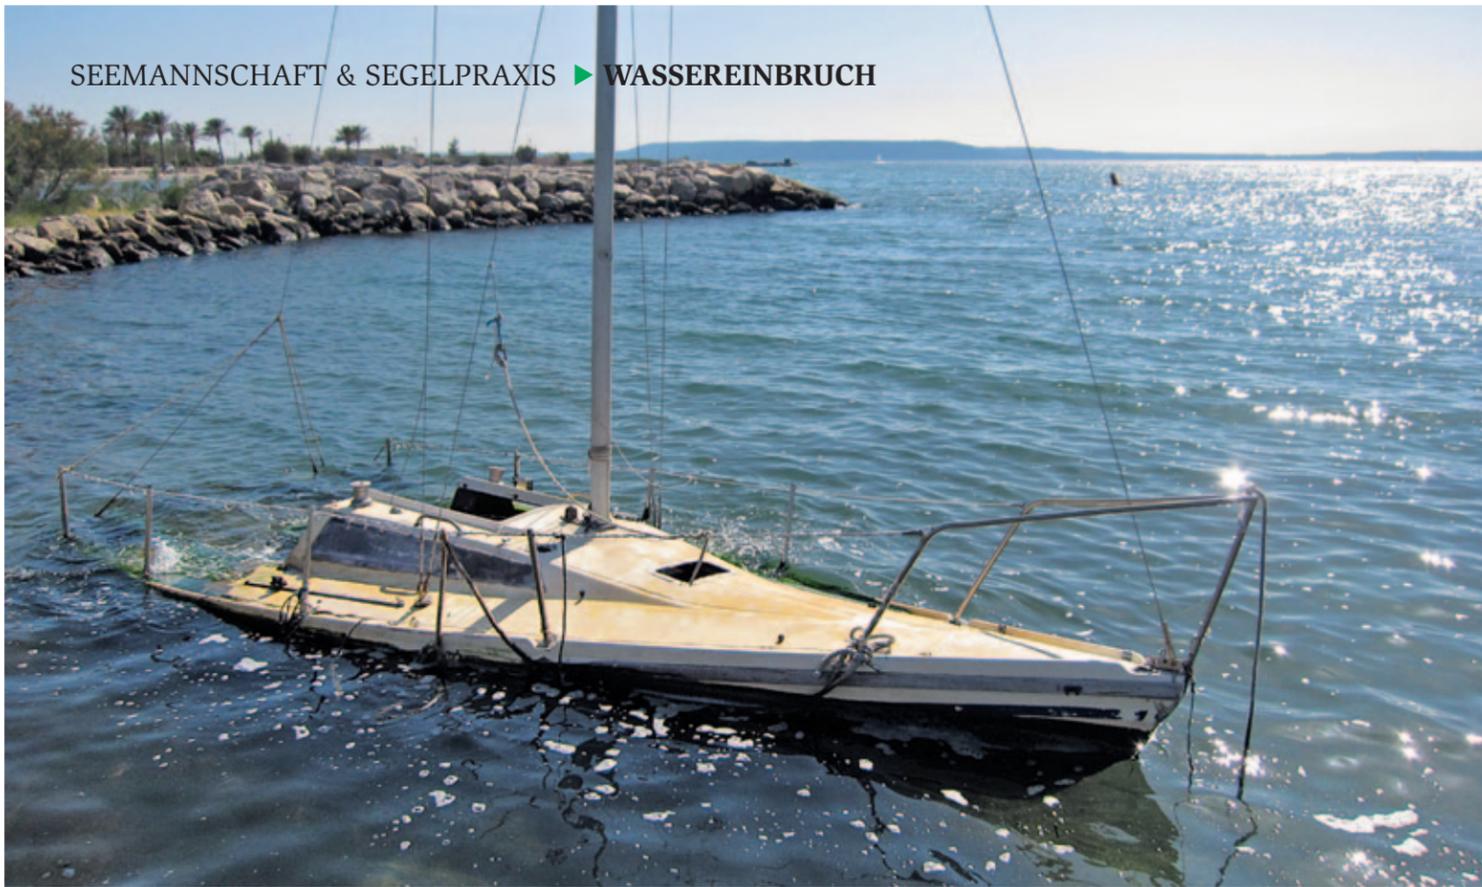
▲ Viele Boote gehen im Hafen auf Grund, weil Wasser von oben den Weg ins Boot findet

-Bei schweren Unwetter kann ein Boot volllaufen, wenn es unter Bäumen liegt. Die abfallenden Blätter verstopfen die Cockpitlenzer und sintflutartiger Regen steigt über das Cockpit in den Salon ein.

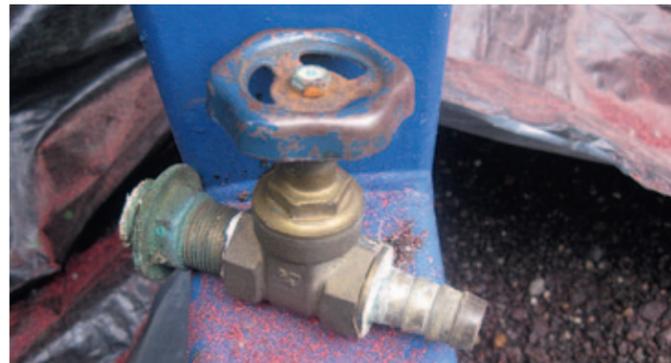
▲ Es gibt Seeventile, die vom Salzwasser allmählich zerfressen werden und dann ohne Warnung zerbröseln können

Um Kosten zu sparen, werden verstärkt Messinganstelle von Bronzeinsätzen oder -rohren verwendet. Die haben eine deutlich geringere Lebensdauer. Dadurch sind

schon einige Serienschiffe gesunken. Früher hielten Seeventile bei regelmäßiger Kontrolle ein Schiffsleben lang. Heute werden die Borddurchlässe häufig schon nach fünf Jahren ausgewechselt.

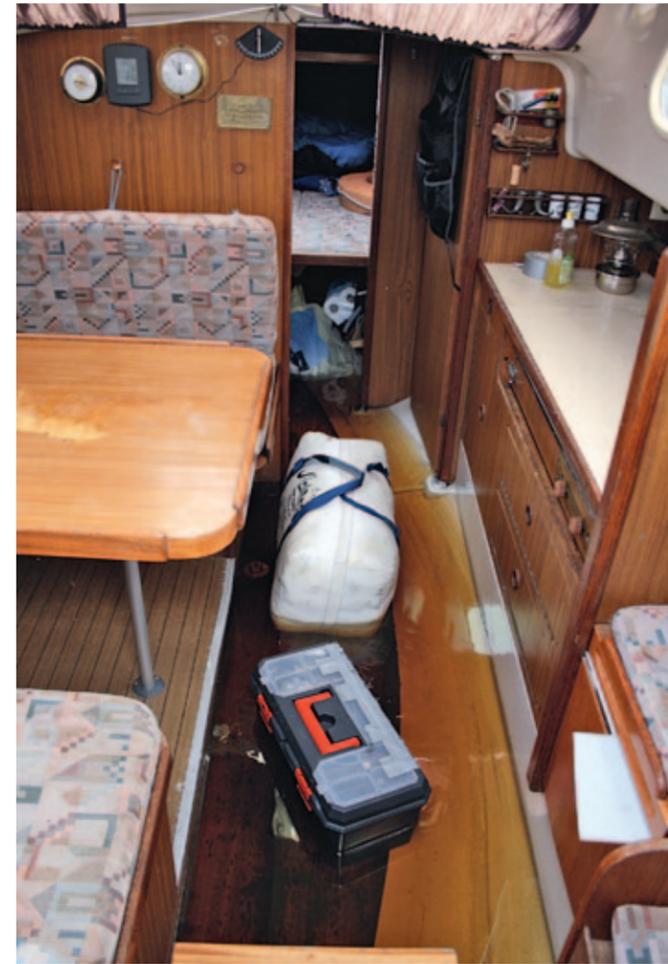
◀ Die poröse Dichtung einer Motorraumabdeckung im Cockpit ließ Wasser in das Boot

Undichte Motorraumabdeckungen mit porösen Dichtungsgummis im Cockpit bieten ein weiteres Einfallstor für Wasser.
